**PROBLEMZONE**

# **LIEZEN SKATE PARK**

EIN BERICHT  
DES LIEZEN  
SKATE CLUBS

**Liezen Skate Club**  
ZVR: 1545838879  
Hohenberg 32  
8943 Aigen im Ennstal

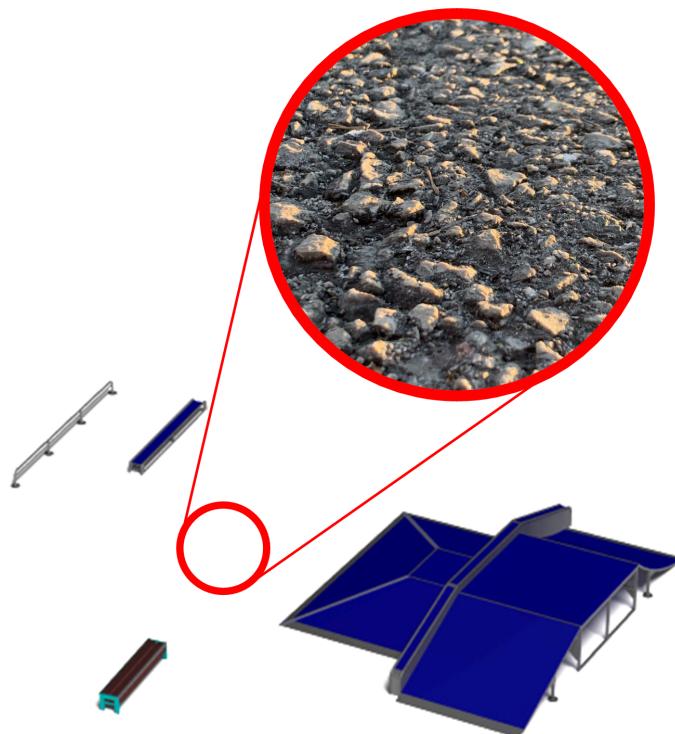
80% der 41 befragten Nutzer\*innen äußerten sich negativ über den Zustand des Bodens. Der Asphaltboden ist aufgrund jahrelanger Erosion und seiner groben Körnung per Punkt 4.5, Punkt 6.2.2 und Punkt 6.2.4 der ÖNORM EN 14974:2019 nicht mehr als Rollfläche geeignet.

Die durch Erosion des Bindemittels im Asphalt entstehenden Löcher tragen zur Verschlechterung der Oberflächenbeschaffenheit zusätzlich bei. Abbildung 3.2 zeigt den aktuellen Zustand des Asphaltbodens an der markierten Position im Park. Die Größe der Gesteinskörnung und die damit einhergehende Problematik sind auf der Aufnahme deutlich zu erkennen.

Abbildung 3.2: Grobkörniger Asphaltboden

Schon bei minimaler Geschwindigkeit führen Stürze auf die raue Oberfläche zu Schürfwunden. Weiters bewirkt die grobe Körnung des Asphaltes einen starken Verschleiß des Sportgeräts bei Bremsmanövern sowie heftige Vibration bei normaler Fahrt.

Das Abschleifen des rauen Asphaltbodens im Skatelpark gilt als absolute Mindestmaßnahme, um einen sinnvollen und sicheren Fortbestand der Parks zu gewährleisten. Der raue Boden stellt für die Gesamtheit der Skater\*innen eine Gefahrenquelle dar, die nicht mehr länger ignoriert werden darf. Eine aufbereitete Oberfläche verringert nicht nur das Verletzungsrisiko um ein Vielfaches, sondern bietet den Skater\*innen auch endlich die gewünschte Mindestqualität einer öffentlichen Sportstätte.

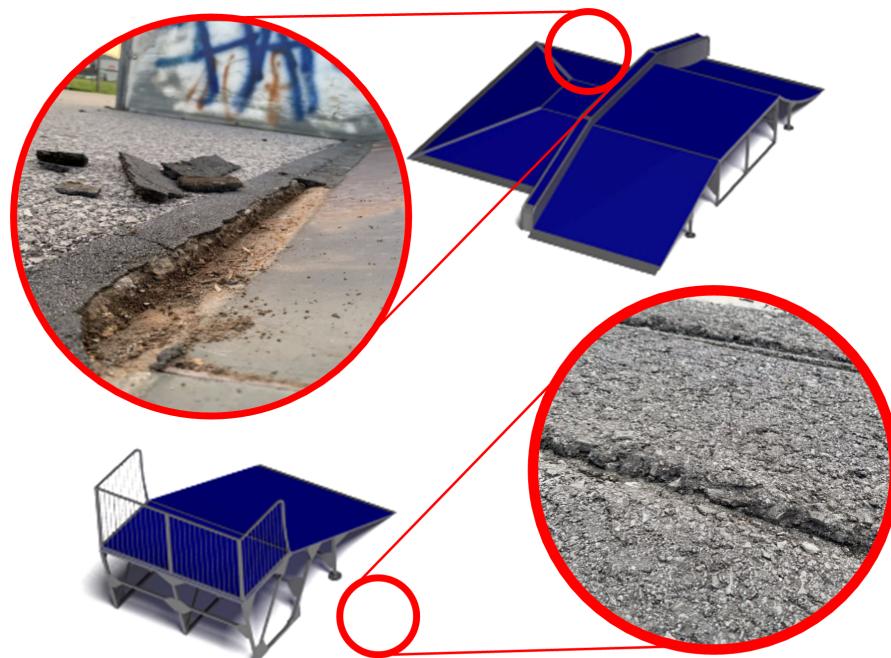
Setzen bzw. erosionsbedingtes Einsinken der Elemente im Übergangsbereich zum Boden führt zu tiefen Spalten, die für Benutzer\*innen eine Sturzgefahr darstellen. Die Maße der Versätze sowie die Tragfähigkeit des Untergrundes sind nicht mehr konform mit den Vorgaben der ÖNORM EN 14974:2019 in Punkt 6.2.2 und Punkt 6.2.4.

Abbildung 3.3: Einsinken der Rampen im Asphaltboden

Die Installation neuer Elemente bei unveränderten Bodenbedingungen - also auf dem jetzigen Asphalt - würde langfristig zum selben Resultat führen. Das bedeutet, der Untergrund ist in seinem aktuellen Zustand völlig ungeeignet als Rollfläche des Skatemarks und muss dringend erneuert oder saniert werden, um eine sichere Benutzung der Sportstätte zu gewährleisten.

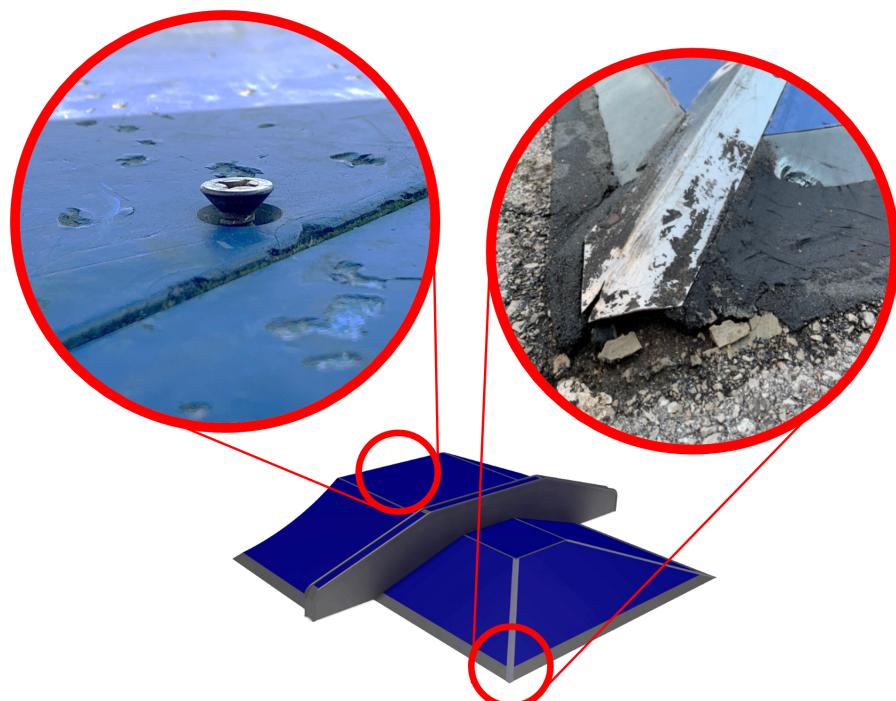
Zwei Drittel der aktiven Skater\*innen bemängelten den altersbedingten Zustand diverser Elemente im Park und äußerten sicherheitskritische Bedenken. Diverse Übergänge zwischen Asphaltboden und Rampen sind trotz mehrfacher Reparatur mit verschiedenen Materialien aufgrund von Witterung und dynamischer Belastung immer wieder aufgebrochen und stellen nun durch freiliegende Metallkanten sowie lose Schrauben ein enormes Verletzungspotential für alle Nutzer\*innen dar. Dieser aktuelle Zustand steht im direkten Widerspruch zur ÖNORM EN 14974:2019 in Punkt 6.1.4 und Punkt 6.1.7.

Abbildung 3.4: Freistehende Metallkanten und Schrauben an der Pyramide/Funbox

Einige Nutzer\*innen des Parks haben auf eigene Kosten bereits Versuche unternommen, die Übergänge notdürftig in Konformität mit der ÖNORM zu reparieren, um das Befahren der Rampen zumindest temporär wieder möglich zu machen. Der Bedarf an notwendigen Reparaturen diverser Rampen im Park ist aufgrund deren Alter und Abnutzung sehr stark angestiegen, sodass ein sinnvoller Fortbestand der Elemente hinterfragt werden muss.

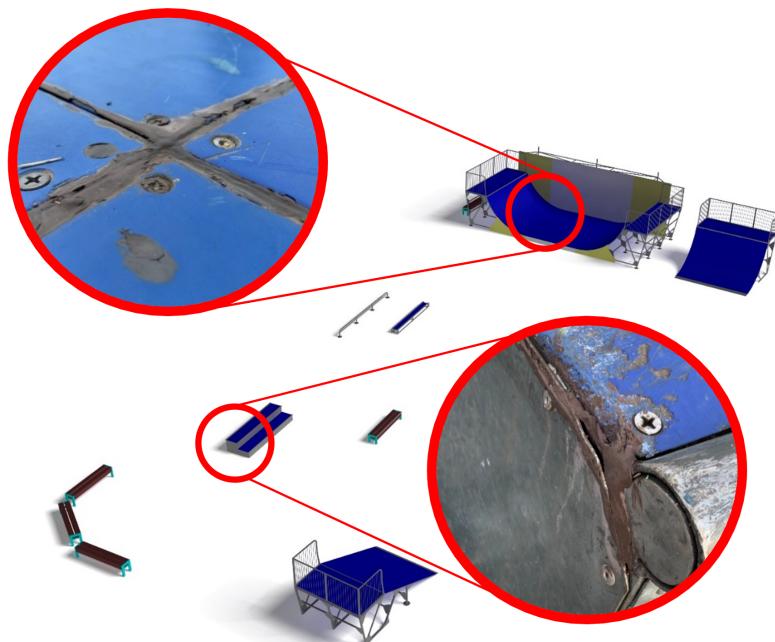
Auch die Spaltmaße zwischen den einzelnen GFK-Platten auf der Rollfläche der Elemente nehmen trotz Reparaturen abnutzungsbedingt zu und stellen ein weiteres Gefahrenpotential für alle Skater\*innen dar. Mittlerweile widersprechen die Spaltmaße aufgrund ihrer Größe den Vorgaben der ÖNORM EN 14974:2019 in Punkt 6.1.4.. Abbildung 3.5 (oben) illustriert das Problem der Spaltmaße.

Abbildung 3.5: Abnutzung diverser Elemente im Park

Abbildung 3.5 (unten) zeigt aufbrechende Metallkanten, die bereits mehrfach mit Klebemittel notdürftig repariert wurden. Die freiliegende Kante stellt ebenfalls ein Sicherheitsrisiko für alle Benutzer\*innen dar. Der Zustand der Elemente im Skatepark Liezen hat aufgrund der witterungs- bzw. mechanisch bedingten Abnutzung bereits eine Grenze überschritten, ab der über die Sinnhaftigkeit des Fortbestehens ohne größere Wartungsmaßnahmen oder Erneuerungsprozesse diskutiert werden muss.

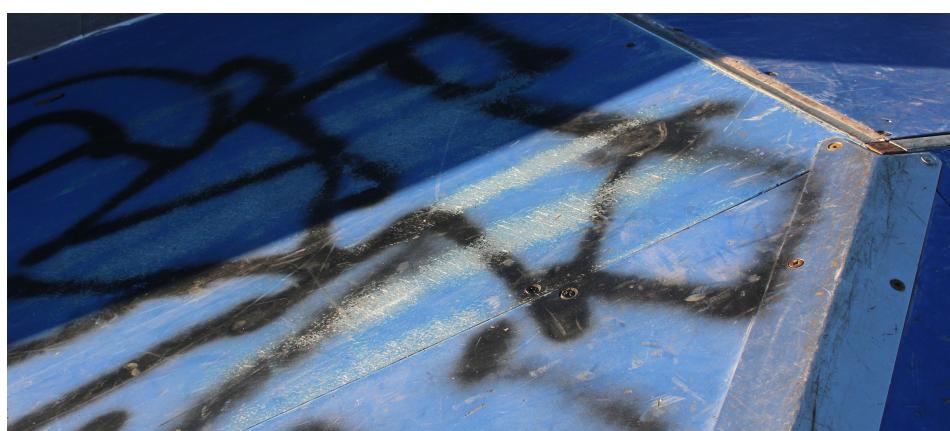
Die aktuell im Park vorhandenen Rampen sind aufgrund ihrer Größe und der steilen Winkel der Anfahrtsplatte bzw. Rollfläche kaum oder nur schwer von Anfänger\*innen mit dem Skateboard etc. befahrbar. Auch die Anforderungen an die Materialien der Rampenoberflächen haben sich verändert. Oberflächen aus Holz bzw. Beton haben zunehmend GFK-Platten abgelöst, da letztere keine natürliche Textur aufweisen, was das Befahren von Skate-Elementen aufgrund der fehlenden Haftung/Reibung zusätzlich erschwert. Besonders bei einsetzender Feuchtigkeit (z.B. Oberflächenfeuchtigkeit durch Tau) stellen GFK-Rollflächen eine enorme Gefahrenquelle am Skatepark dar. Das Gefahrenpotential wird in Liezen zusätzlich verstärkt, da die Oberflächenbeschichtung bereits altersbedingt verschlissen ist und wie in Abbildung 3.7 ersichtlich, das Faser-Matrix Gefüge bereits auf der Rollfläche freiliegt.

**Abbildung 3.7:** Verschlissene Rollflächen auf der Pyramide/Funbox
